# **Schlussbericht des Büros für Flugunfalluntersuchungen**

des Flugzeuges Reims Aviation RA F152, HB-CIM

vom 3. Mai 2000

in „Bruggboden“, Gotthardpass, Airolo/TI

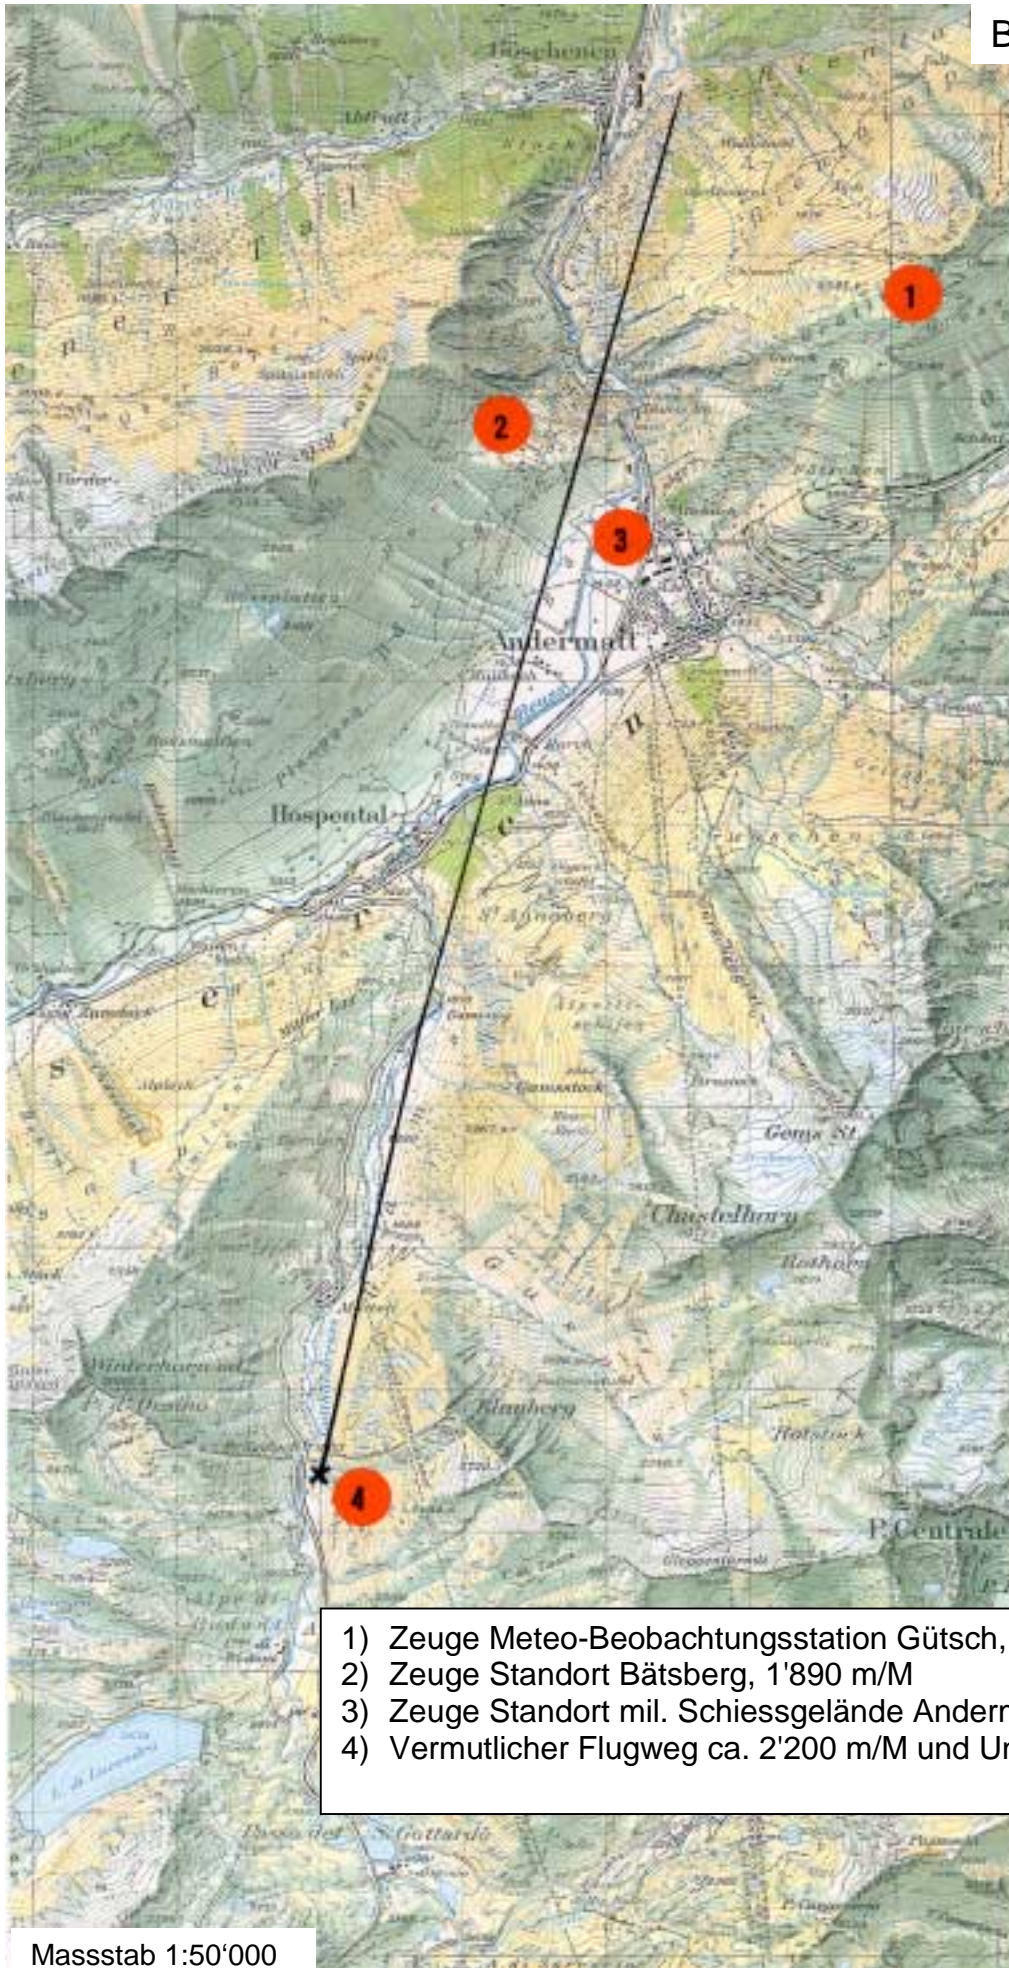
Drei Augenzeugen haben die Reims Aviation F152 gesehen, wie sie die Gegend von Andermatt auf ca. 2'200 m/M überflogen hat (siehe Beilage 1) und das Reuss-Tal in Richtung Gotthard-Pass hinaufgeflogen ist. In der Gegend des Brügglochs wird das Tal enger und an der engsten Stelle weist es einen Höhengsprung von etwa 200 M auf. Zudem befinden sich auf der linken Seite des Tales zwei Hochspannungs-Leitungen in verschiedenen Höhen, von denen die eine auf ca. 2'200 und die andere auf ca. 2'120 m/M liegt. Diese Aussagen weisen darauf hin, dass das Flugzeug in geringer Höhe durch das Tal flog.

- 1) Zeuge Meteo-Beobachtungsstation Gütsch, 2'282 m/M
- 2) Zeuge Standort Bätsberg, 1'890 m/M
- 3) Zeuge Standort mil. Schiessgelände Andermatt, 1'432 m/M
- 4) Vermutlicher Flugweg ca. 2'200 m/M und Unfallort, 1'954 m/M

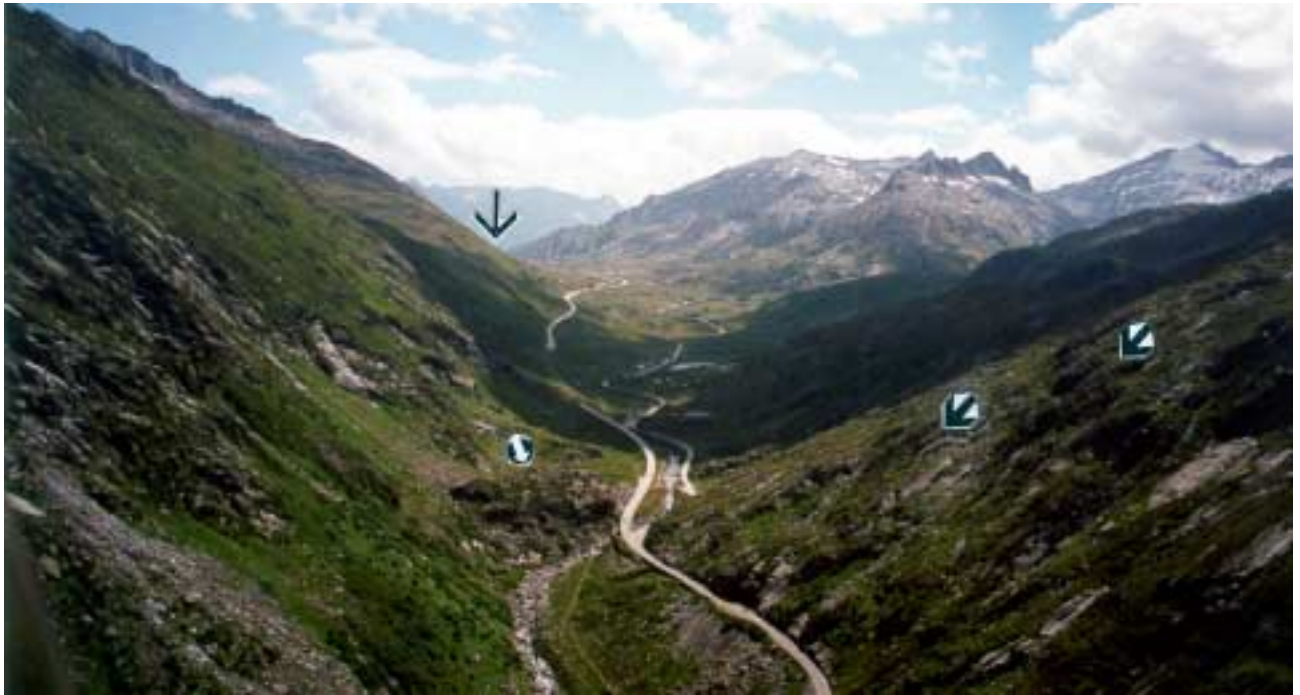
Als der Pilot in der Gegend des Brüggloch ankam, muss er auf der rechten Seite die zwei Hochspannungsleitungen, mehr oder weniger auf seiner Flughöhe, gesehen haben. Die Flughöhe über Grund dürfte noch ca. 200 m betragen haben. Das Triebwerk der Reims Aviation F152 gibt auf 2'200 m/M nur noch eine Leistung von 83 PS anstatt 110 PS bei Standardwerten auf Meereshöhe ab.

- ↓ 1. Hochspannungsleitung, ca. 2'200 m/M
- ↓ 2. Hochspannungsleitung, ca. 2'120 m/M

⊕ Unfallort HB-CIM, 1'954 m/M

↓ Gotthardpass, 2'108 m/M

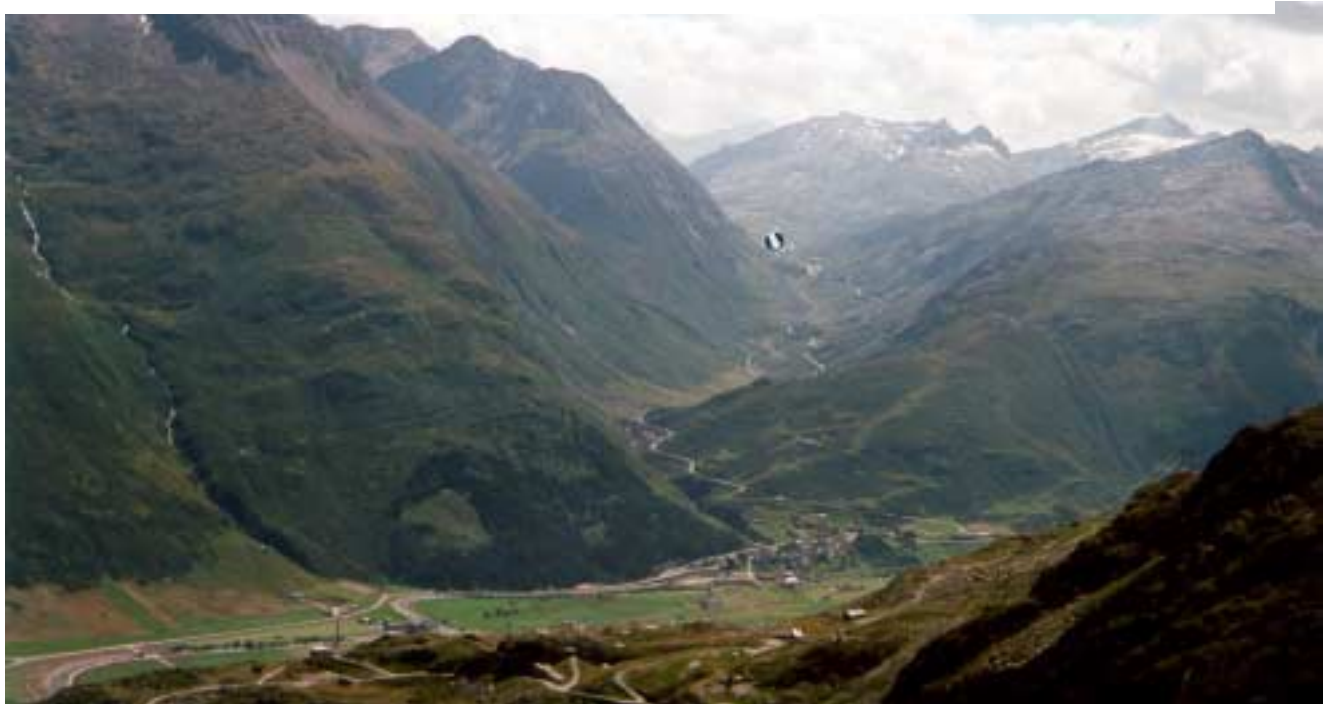
Als der Pilot Andermatt auf einer Höhe von ca. 2'200 m/M überflogen hat, konnte er den Eindruck gehabt haben, dass er auf einer genügenden Höhe sei, um den Flug in Richtung des St. Gotthard-Passes (2'108 m/M) weiterführen zu können. (Beilage Nr. 2).

Sicht gegen Süden (Gotthardpass) aus 2'200 m/M, über Andermatt

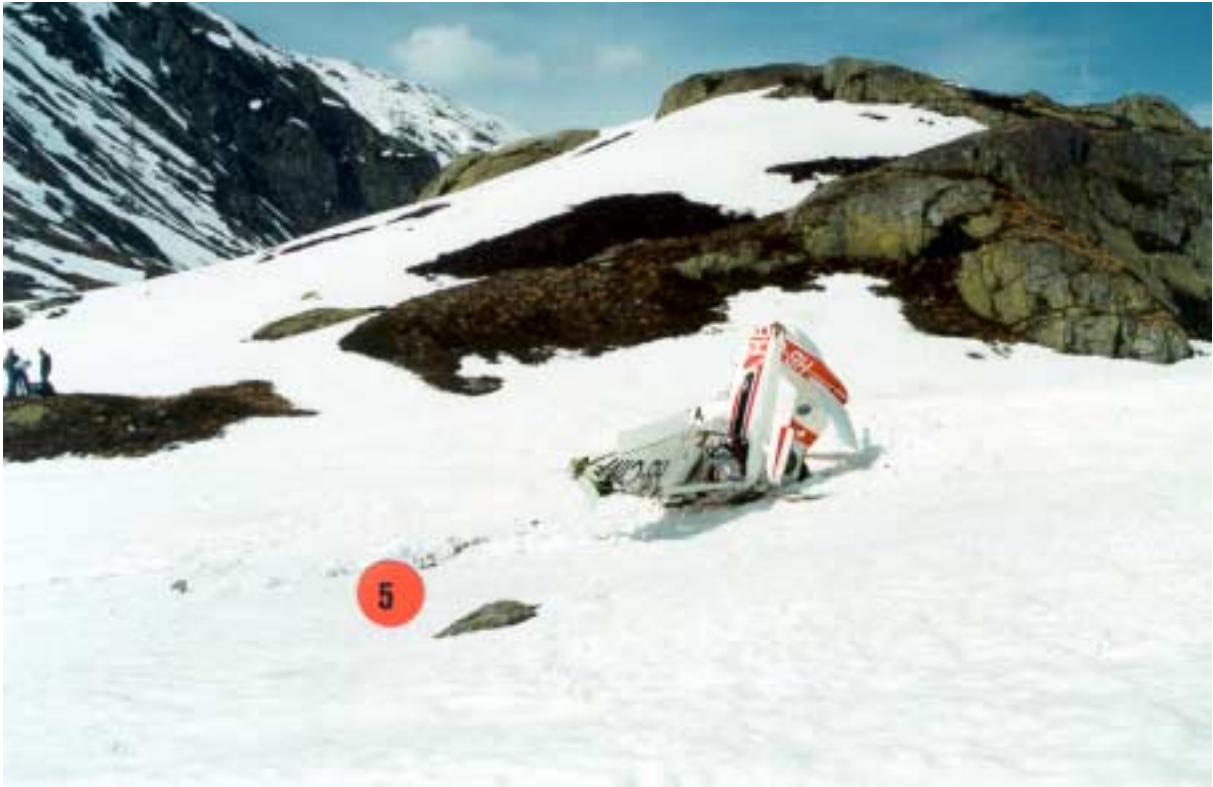
Der Aufschlag erfolgte auf die Propellernabe so dass der Motor augenblicklich still stand ("sudden Stopp") (Beilagen Nr. 3 & Nr. 4). Die Eintrittskante des linken Flügels hinterliess eine Spur im Schnee während die Fahrwerkverschaltungen des Hauptfahrwerks praktisch unversehrt geblieben sind. Der Pilot wurde tödlich verletzt. Das Luftfahrzeug wurde beim Aufprall zerstört; es entstand aber kein Brand.

5) Spur des linken Flügels auf dem Schnee

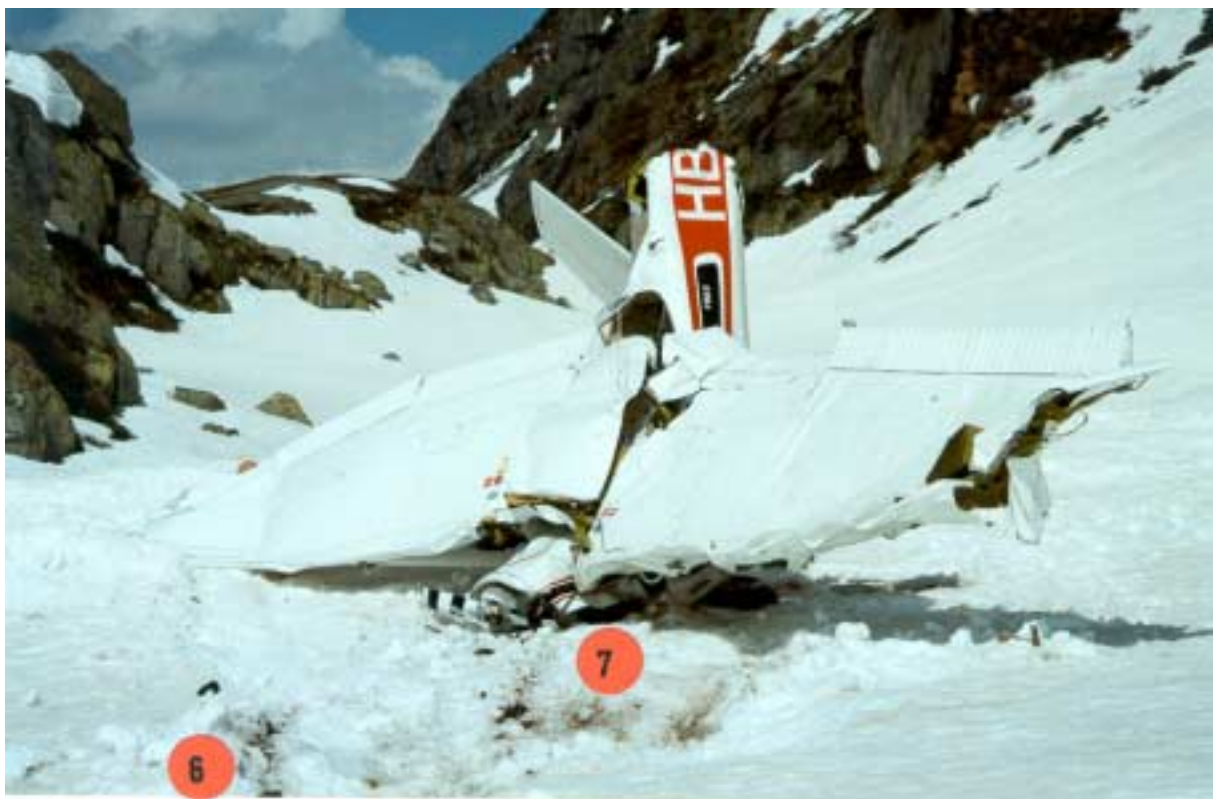
Während dieser Umkehrkurve hat er aller Wahrscheinlichkeit nach die Kontrolle über das Flugzeug verloren, welches wegen der reduzierten Geschwindigkeit in Geschwindigkeitsverlust (stall) geraten ist und senkrecht auf den mit Schnee bedeckten felsigen Boden aufprallte.

- 6) Erster vertikaler Aufschlag des Flugzeuges auf dem Gelände, mit der Propellerhaube
- 7) Endlage des Wracks

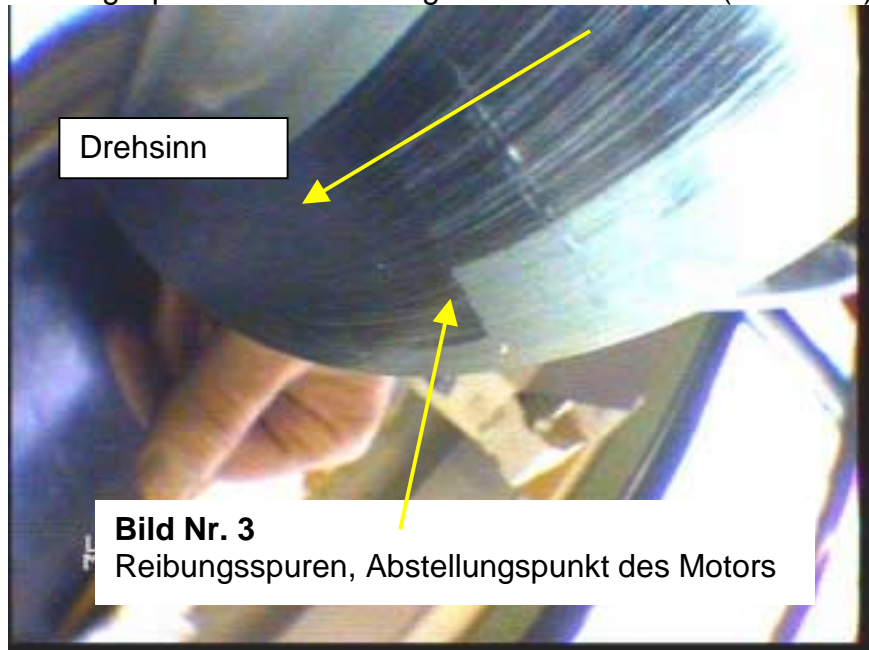
*„Im Zeitpunkt des Unfalles und des Aufpralles mit dem Boden drehte der Motor. Die Reibungszeichen welche auf den vorhergehend beschriebenen Flächen gefunden wurden, lassen keine Zweifel daran entstehen. Die unregelmässigen und nicht kontinuierlichen Reibungszeichen um 360° ergeben eine praktisch plötzliche Stilllegung des Motors, welche geschätzt zwischen ½ und ¾ Umdrehungen geschah. Es ist nicht möglich festzustellen ob der Motor, im Zeitpunkt des Aufpralles, zwischen "idle" und "Max." drehte; es ist aber wahrscheinlich anzunehmen, dass der Motor eine gewisse Leistung abgab.“*

Am Laufring der Antriebswelle wie im Bild 1-4 Referenz 507 angegeben, ist die Reibungsspur mit dem Kurbelgehäuse zu ersehen (Bild Nr. 3).

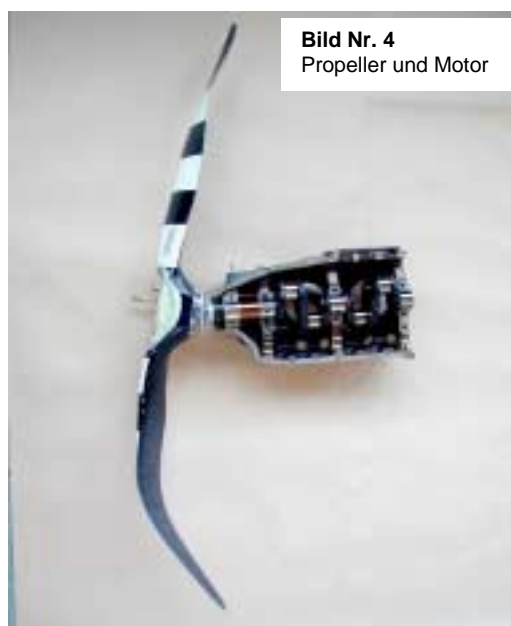
Die Übersicht Propeller/Antriebswelle (Bild Nr.4) zeigt den erheblichen Verformungsunterschied zwischen Propeller Nr.1 und 2.
